# Constructions antérieures au XVIIe siècle

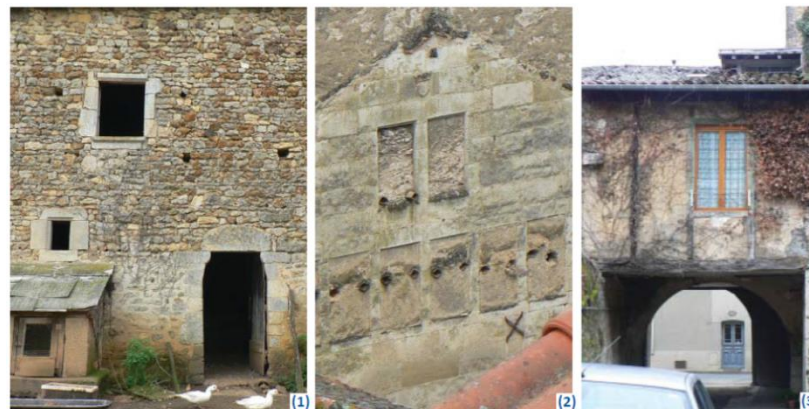
Les façades en moellons hourdis à la chaux ou à la terre (1) sont généralement enduites et les éléments en pierre de taille restent apparents. Les encadrements et les chaînages présentent un appareillage irrégulier, parfois avec des éléments de grande taille, voire monolithiques (linteau, jambages de petites ouvertures). L'enduit à la chaux vient « mourir » sur les pierres sans surépaisseur ou laisse entrevoir l'appareillage ( finition « à pierres vues »).

La pierre de taille est associée aux façades des programmes de prestige (2). Etant destinées à être vues, elles ne sont ni enduites, ni peintes.

En dehors du centre-ville de Poitiers, seulement de rares façades en pan de bois ont été conservées. Elles étaient à l'origine protégées par un enduit (3).

Les toitures à forte pente étaient couvertes à l'origine en tuiles plates (4-5). Elles sont progressivement abandonnées pour des toitures à pente douce couvertes en tuiles tige de botte (tuiles creuses traditionnelles).

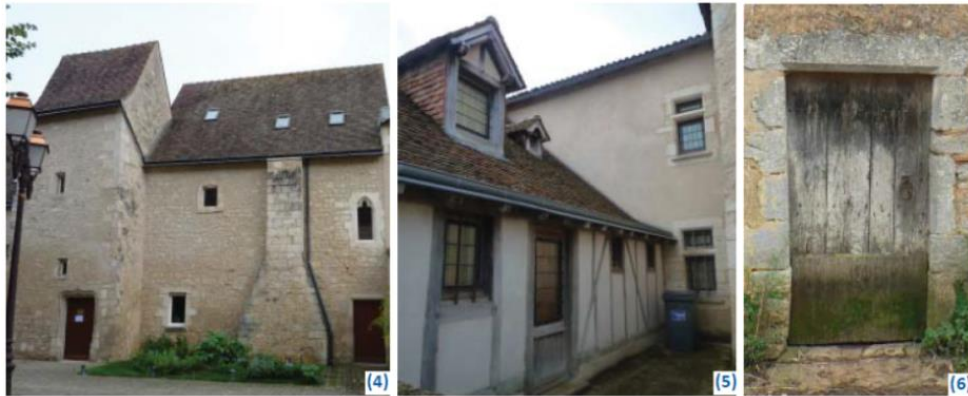
- Pour les constructions antérieures au XVI<sup>e</sup> siècle, des panneaux de verre sertis au plomb, éventuellement associés à des baies à meneau et traverse fixes (5) ;
- Pour les constructions du XVI<sup>e</sup> siècle, le meneau est intégré aux ouvrants puis disparaît en laissant place à une jonction par feuillure à mi-bois. Les ouvrants sont en bois à petits carreaux.
- Les portes d'entrée sont en bois à panneaux décaissés ou à planches de bois cloutées (6).

Les menuiseries d'origine sont de précieux et rares témoins à conserver et à restaurer. Leur remplacement ne doit se faire qu'en dernier recours et en respectant le matériau et le dessin d'origine. En cas de remplacement, pour une meilleure cohérence avec la composition architecturale de la façade et l'époque de construction, les éléments descriptifs qui suivent serviront de référence :

Si les menuiseries d'origine ont été remplacées au cours des siècles suivants et présentent un aspect satisfaisant, il convient de rechercher une cohérence de matériau et dessin avec les modèles en place.

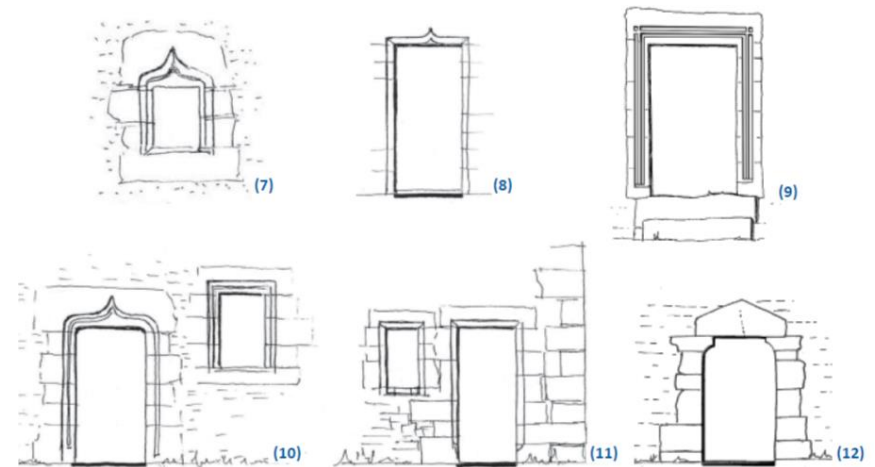
Les éléments décoratifs se limitent au traitement des encadrements des baies (chanfrein, moulure, moulures croisées (9)) et des linteaux (accolade (7-8-10)) et aux détails constructifs.

Dans le secteur de l'abbaye du Pin, plusieurs logis de ferme présentent un traitement spécifique de la porte d'entrée avec un linteau monolithique trapézoïdale ou arrondi reposant sur des corbeaux en pierre (12).

L'association d'une petite baie à la porte d'entrée d'un logement est un détail récurrent à cette époque (10). L'alignement des linteaux des deux percements est adopté plus tardivement (11).
